## **Archeo-rapport 343**

### **Het archeologisch vooronderzoek aan de Paalsesteenweg te Beringen**

**Kessel-Lo, 2016  
Studiebureau Archeologie bvba**

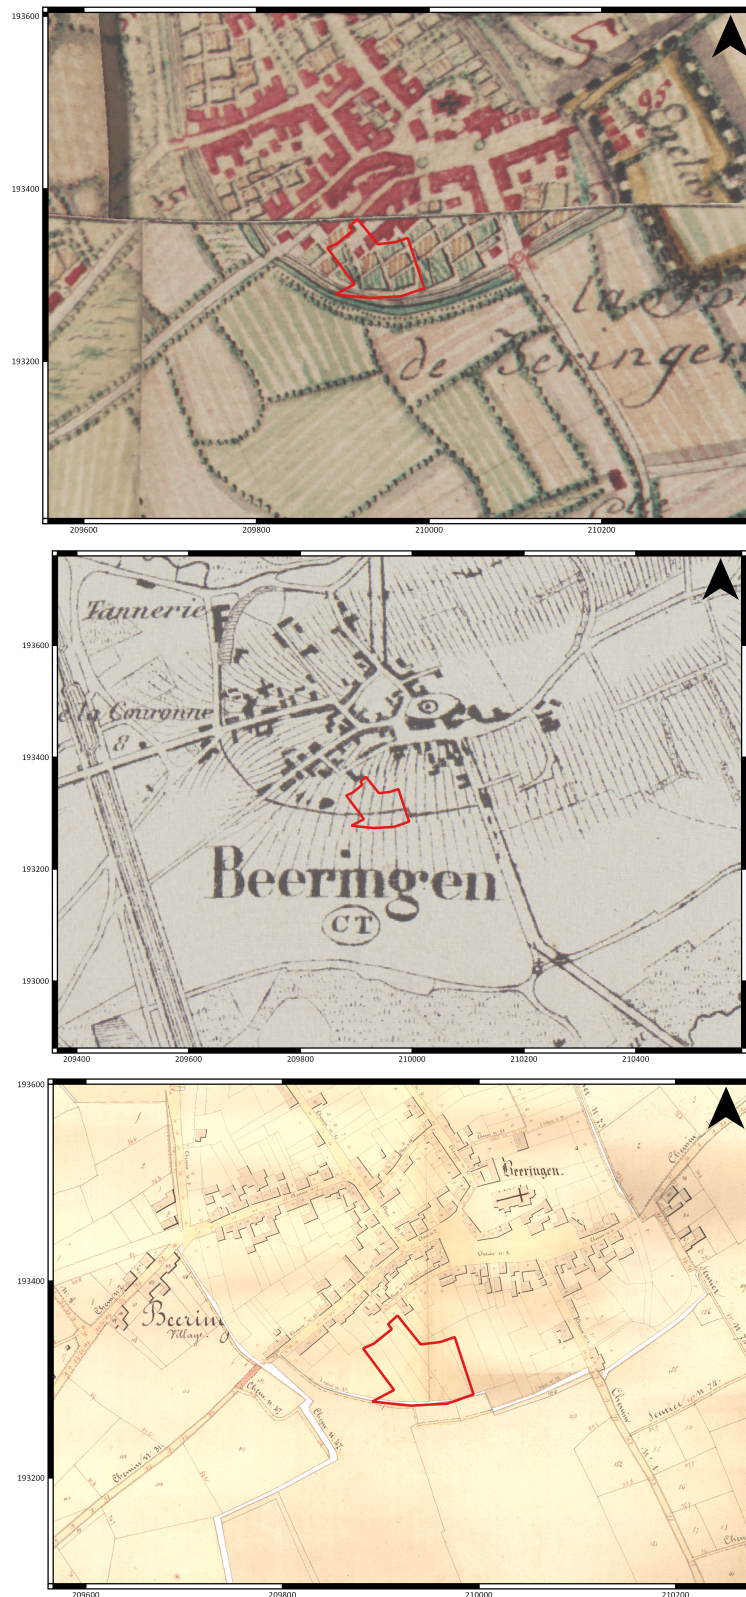
Fig. 1.5: Evolutie van het landgebruik ter hoogte van het projectgebied op basis van historische kaarten.

De Ferrariskaart (1771-1778) toont dat het projectgebied zich steeds situeerde binnen de stadsomwalling met bewoning aanwezig in het noordelijk gedeelte van het projectgebied. Op de uittreksels van de Atlas der Buurtwegen (1841) en de kaart van Vandermaelen (1846-1854) is het volledige projectgebied onbebouwd maar eveneens te situeren in het zuidelijke deel van de stadskern (fig. 1.5).

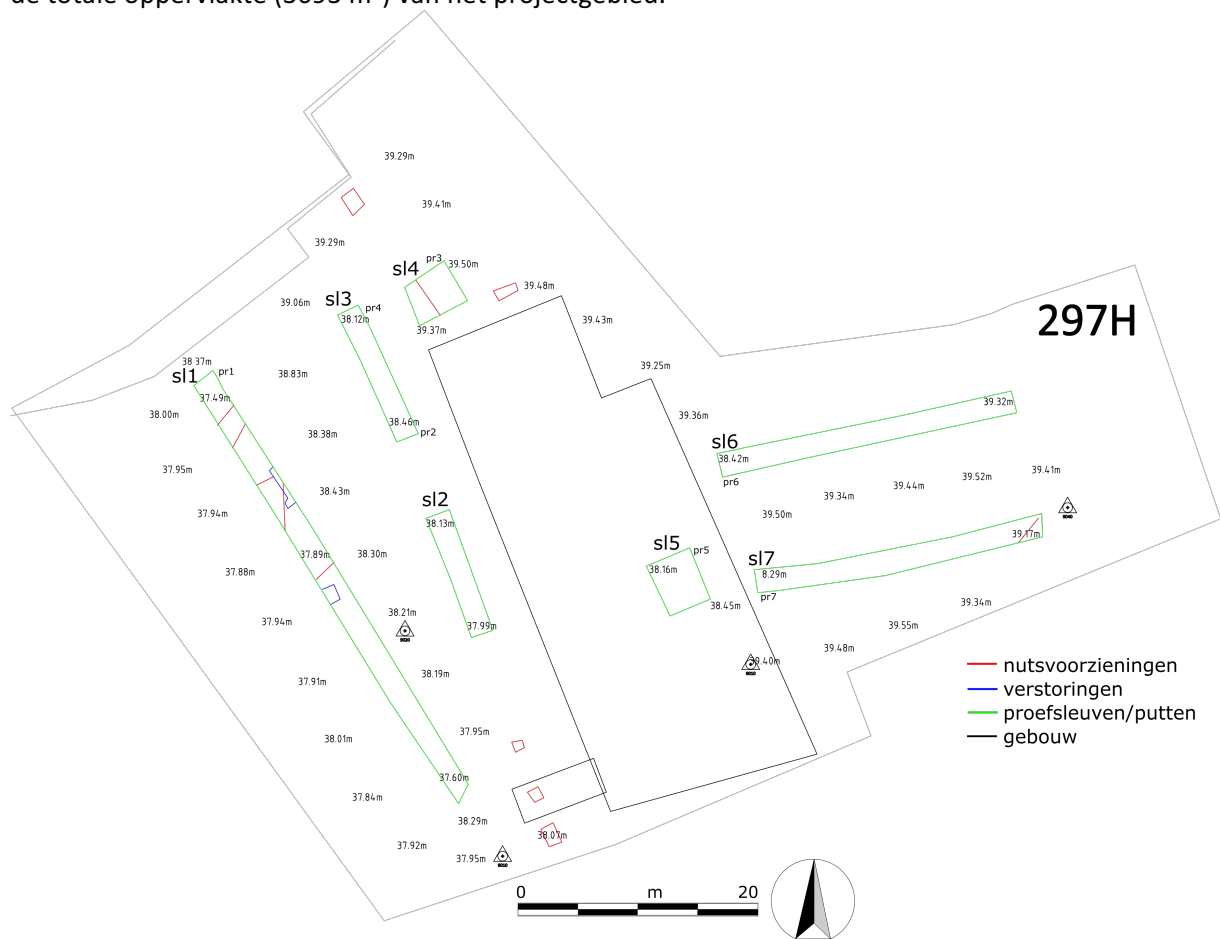
Fig. 2.1: Het sleuvenplan.

Tijdens het veldwerk diende een combinatie van proefsleuven en proefputten gebruikt te worden. Slechts twee van de drie opgelegde proefputten konden ook effectief gegraven worden. De geplande zone van de derde proefput was volledig verstoord door nutsvoorzieningen waardoor graven niet mogelijk was. Op perceel 297h werden vijf proefsleuven gegraven van 2 m breed. De ligging ervan werd op het terrein mede bepaald door de aanwezigheid van ondergrondse putten en de (kelder)resten van het afgebroken schoolgebouw (fig. 2.1). Door nutsvoorzieningen en struikgewassen was het tevens niet mogelijk sleuf 6 en 7 door te trekken tot aan de straat.

In totaal werd een oppervlakte van 261 m<sup>2</sup> (tabel 1) onderzocht, wat overeen komt met 7,07 % van de totale oppervlakte (3693 m<sup>2</sup>) van het projectgebied.

Sleuf	Lengte (m)	Breedte (m)	Oppervlakte (m <sup>2</sup> )
1	41,12	2	82,24
2	10,70	2	21,40
3	11,77	2	23,54
4	3,89	4,56	17,7384
5	4,59	3,76	17,2584
6	24,41	2	48,82
7	25,02	2	50,04
Totaal			261,0368

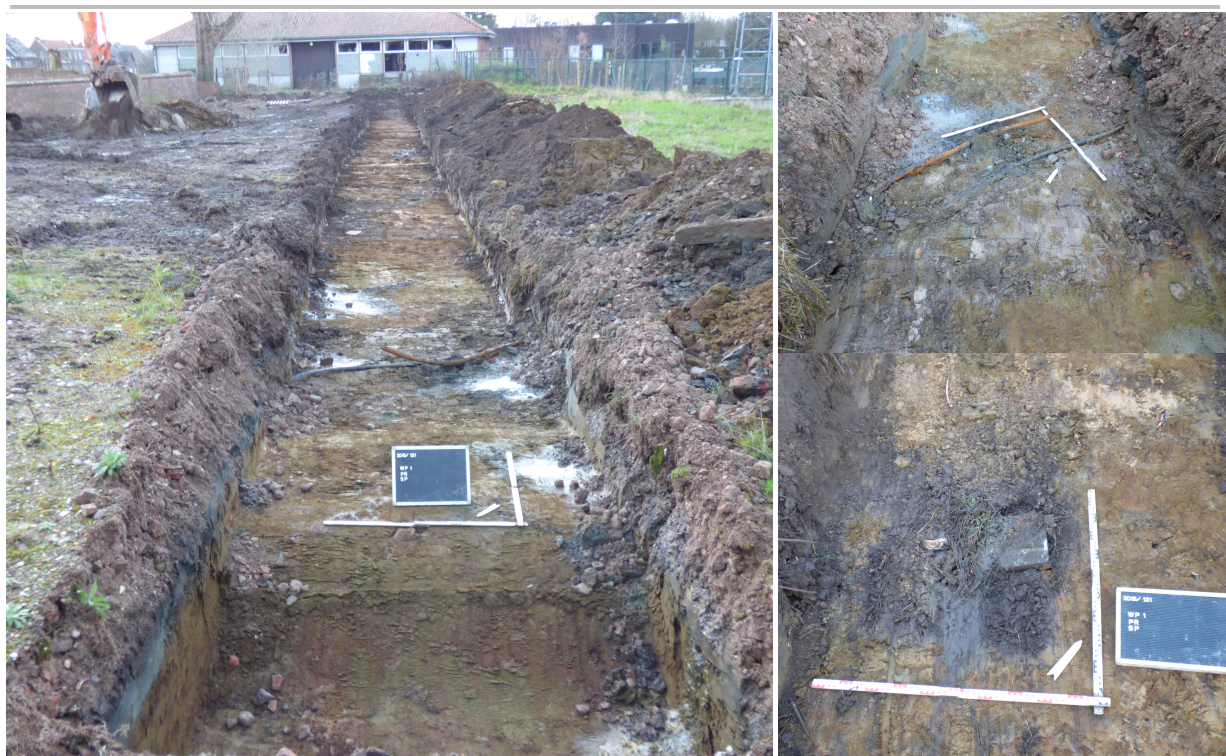
Fig. 3.5: Overzicht sleuf 1 (links) met detailfoto's van verstoringen (rechts).

Het vlak werd in sleuven 1 tot en met 5 en in sleuf 7 aangelegd onder laag 1, op de C-horizont (tertiair materiaal). In sleuf 6 kon het vlak onder laag 2 worden aangelegd, op de C-horizont (het laatste restant van het quartair materiaal). De verstoringen die op het terrein zijn vastgesteld bestaan uit; nutsvoorzieningen (oud en modern), ploegsporen en ploegwerking, kuilen met afval, beton, vlekken van olie en dergelijks (fig. 3.5 en 3.6). Vooral in sleuf 1 waren nog veel, lokaal diepere, verstoringen in het vlak zichtbaar in het vlak. Ook in sleuf 7 en in proefput 4 kon een verstoring van een nutsleiding geregistreerd worden in het vlak. Op het terrein werden, buiten de aangelegde sleuven, nog verschillende inspectieputten van de riool/waterafvoer, een waterput en een aanduiding van een hogedruk waterleiding geregistreerd.
